Doppelring-Infiltrometer

Projekt:	Bebauungsplan Am Bergwald in Kleinhennersdorf	Projektnummer: 017-02-15
Meßstelle	RKS 3 - 1. Versuch	Datum: 25.02.2015
Lage Meßstelle u.GOK	0,30 m	Bodenart auf Schurfsohle: S,g,u,t

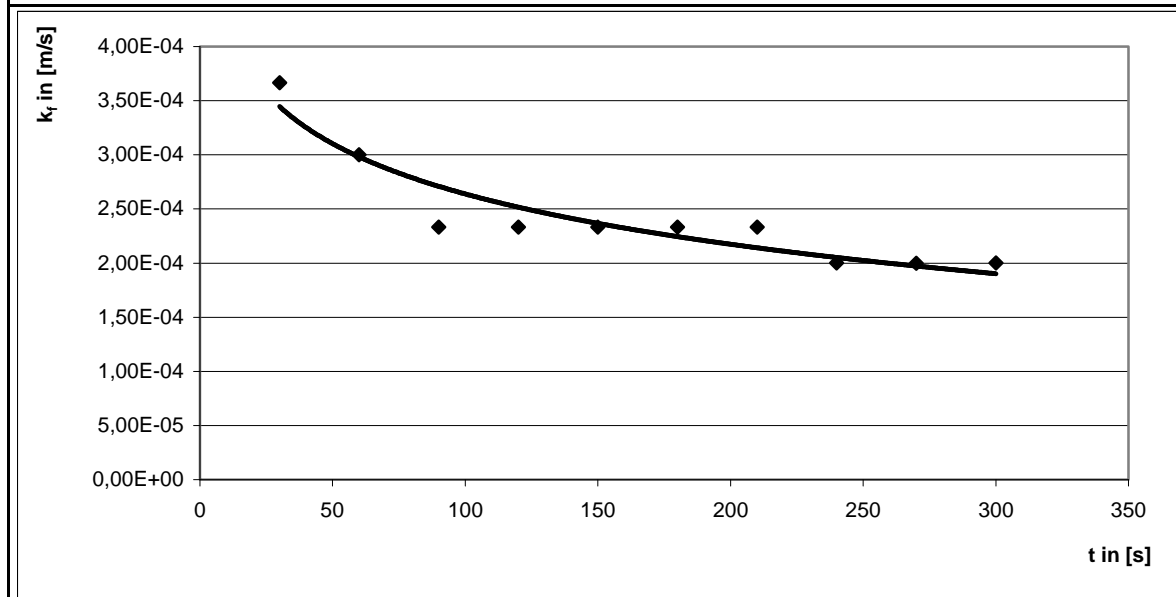
Projekt:	Bebauungsplan Am Bergwald in Kleinhennersdorf	Projektnummer:	017-02-15
Meßstelle	RKS 3 - 2.Versuch	Datum:	25.02.2015
Lage Meßstelle u.GOK	0,30 m	Bodenart auf Schurfsohle:	S,g,u,t

Ableseintervall	Wasserstand	Wasserstandsänderung	Infiltrationsrate Dx / Dt	
Dt in [s]	x in [cm]	Dx in [cm]	[cm/s]	[m/s]
	11			
30	12,1	1,1	3,67E-02	3,67E-04
60	13,0	0,9	3,00E-02	3,00E-04
90	13,7	0,7	2,33E-02	2,33E-04
120	14,4	0,7	2,33E-02	2,33E-04
150	15,1	0,7	2,33E-02	2,33E-04
180	15,8	0,7	2,33E-02	2,33E-04
210	16,5	0,7	2,33E-02	2,33E-04
240	17,1	0,6	2,00E-02	2,00E-04
270	17,7	0,6	2,00E-02	2,00E-04
300	18,3	0,6	2,00E-02	2,00E-04

Maßgebende Infiltrationsrate: $k_f =$ 2,00E-04 m/s
